RAPPORT

Vannkvalitet før og etter Niprox vannbehandling ved Odontologibygget i Bergen.

Kunde: Niprox

Prosjektnummer:
97200006

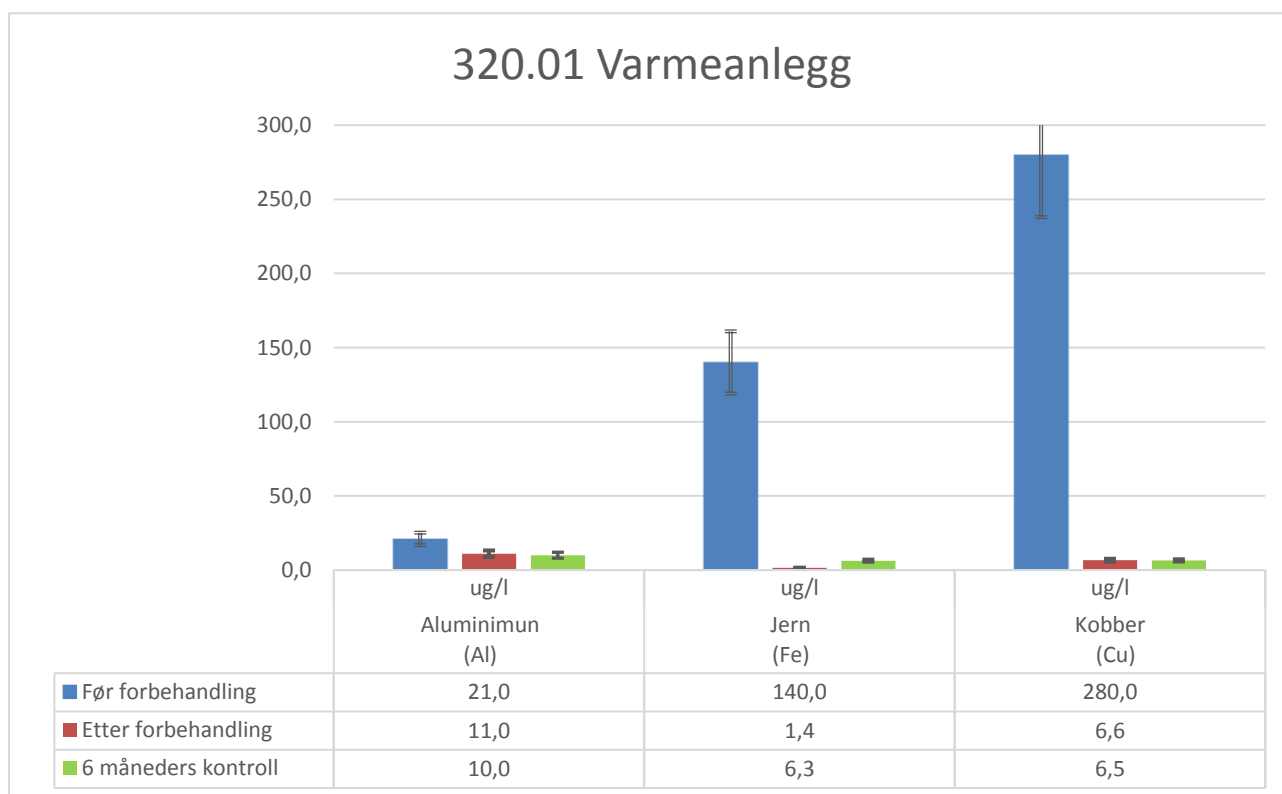
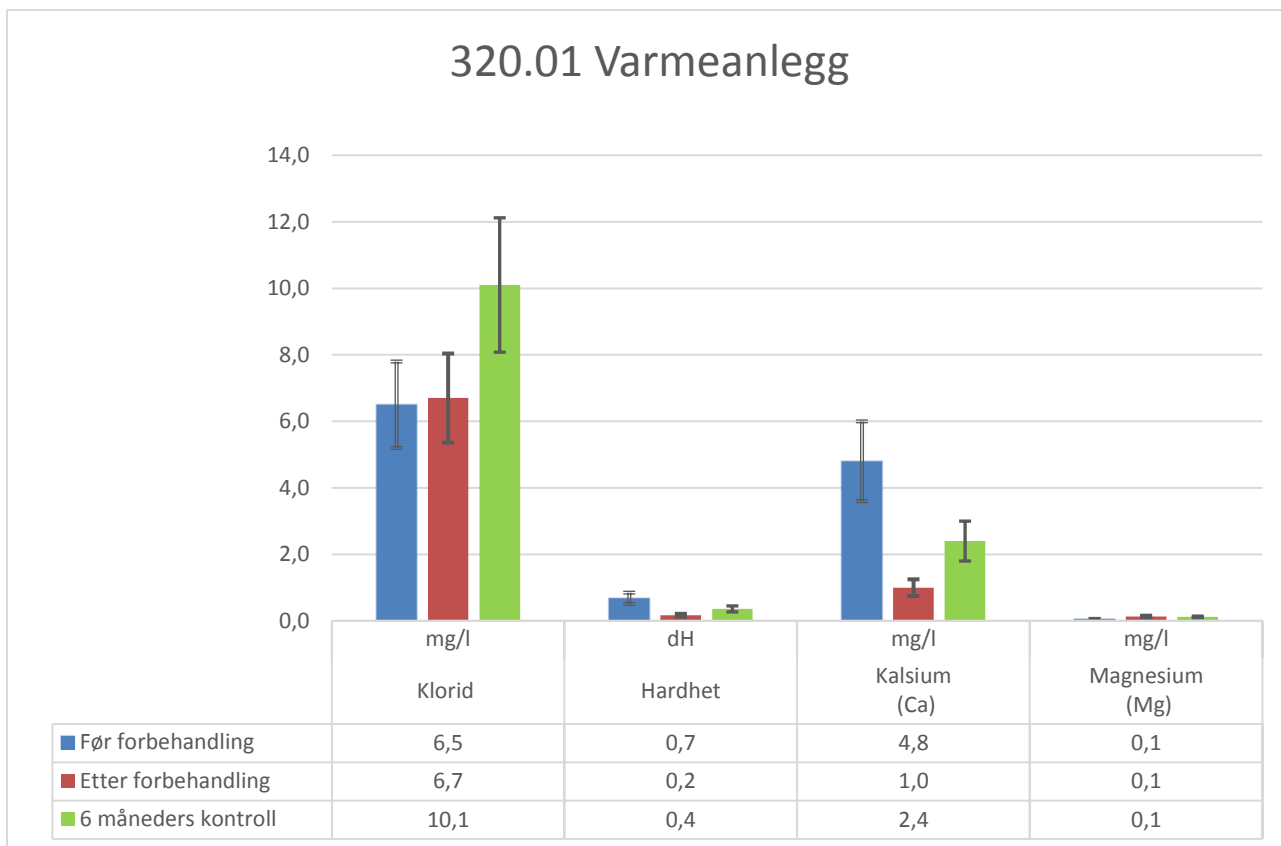
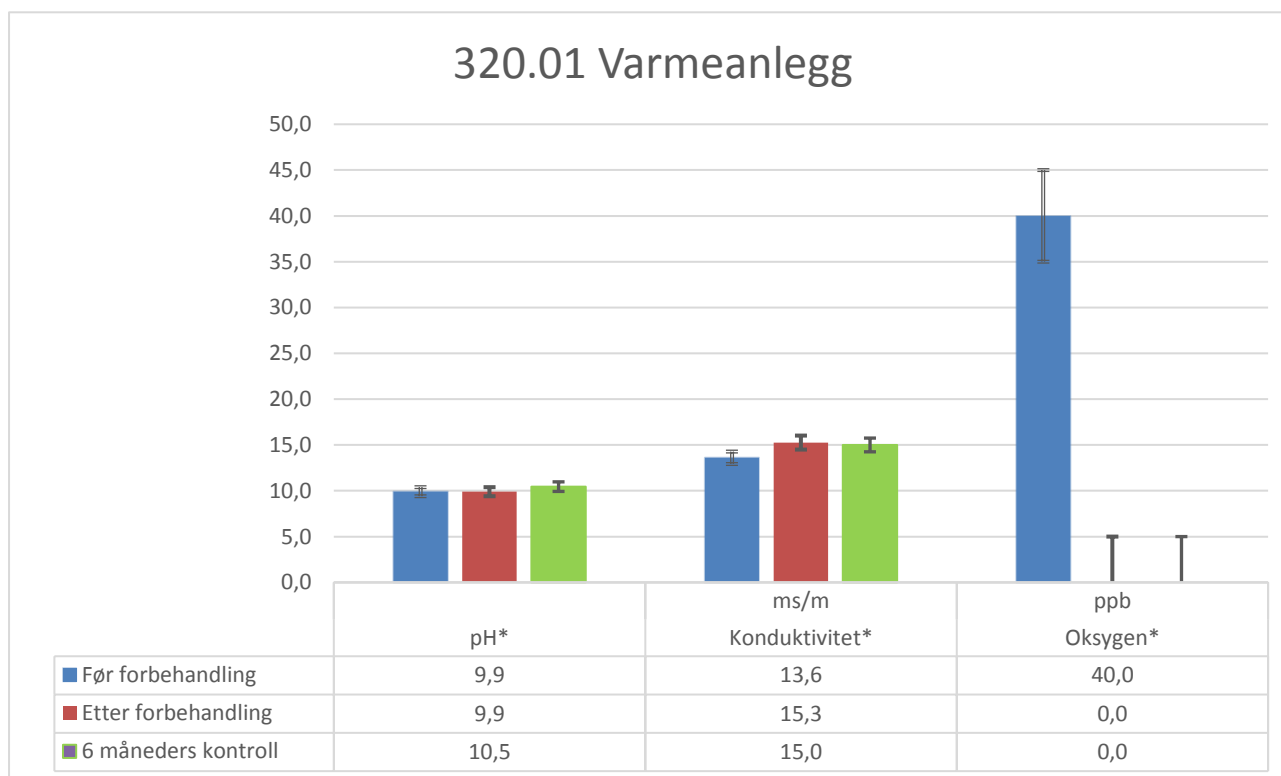
Figur 1 - Prøveresultater for 320.01 Varmeanlegg. (1/3)

Vannprøve før forbehandling (blått) viser høye verdier for kobber, jern og oksygen. Det bør også merkes at oksygenivået lå over maks måleverdi på 40 ppb, og *kan* dermed har vært vesentlig høyere.

Etter forbehandling (rødt) er de tre verdiene redusert betraktelig og ligger godt under godtatte grenseverdier. Det har også vært en nedgang i aluminium og kalsium, mens konduktiviteten har økt. pH er stabil og ligger innenfor anbefalt verdi på mellom 9.0 og 10.5.

Merk også at innholdet av klorid og kalsium har økt til siste måling for 6 måneders kontroll. Dette *kan* tyde på at det er fylt på vann i anlegget. Dette er dog ikke bragt på det rene.

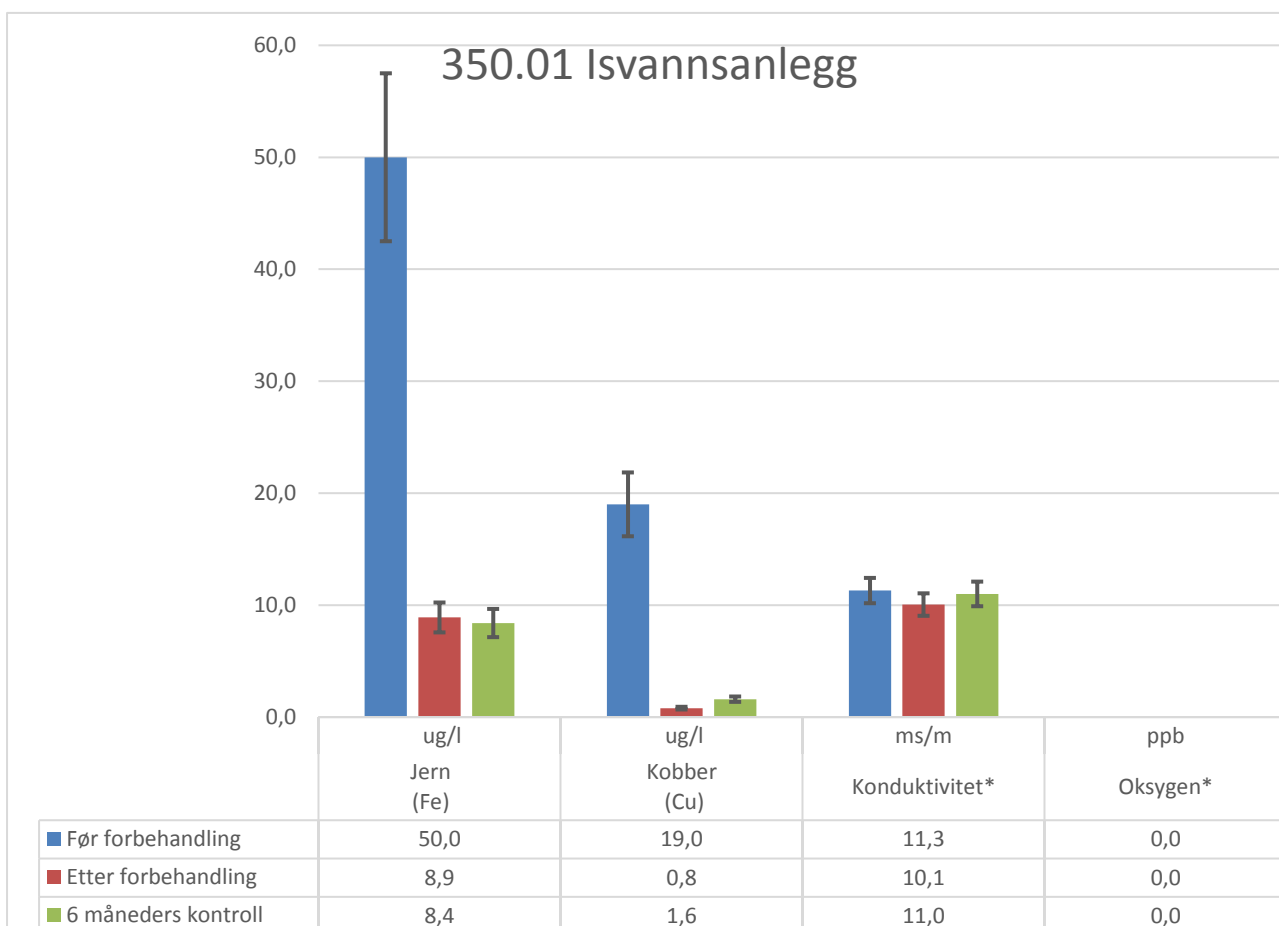
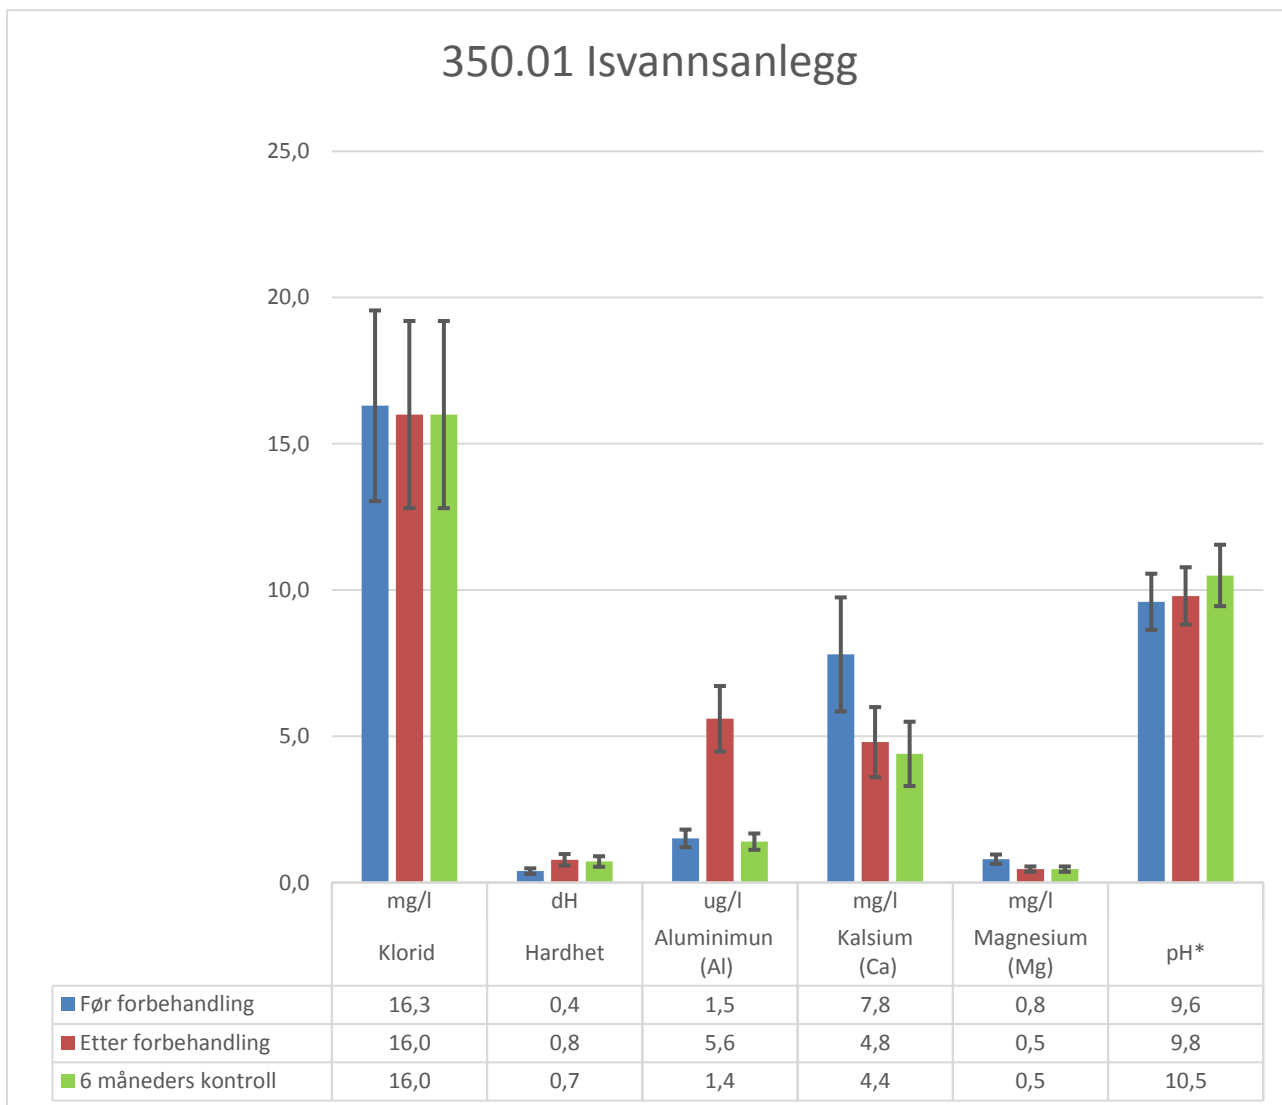
Figur 4 - Prøveresultater for 350.01 Isvannsanlegg. (1/2)

Prøveverdier for isvannsanlegget viser at verdier for jern, kobber og oksygen ligger innenfor kritisk nivå også før forbehandling.

Forbehandling har redusert jern og kobbernivå betraktelig, kalsium, magnesium og konduktivitet har også blitt redusert.

Aluminium har derimot steget etter forbehandling. Det er usikkert hvorfor forekomsten av aluminium har steget, men siden verdien er tilbake til «normalen» ved 6 måneders drift og verdiene er nokså lave, er én plausibel forklaring at lokale avleiringer i rørsystemet har påvirket prøvetaking for prøven etter forbehandling.

Etter 6 måneders kontroll er verdier godt innenfor grenseverdi, dog stiger verdien for kobber noe, men er fremdeles vesentlig under grenseverdi (20 ug/l).

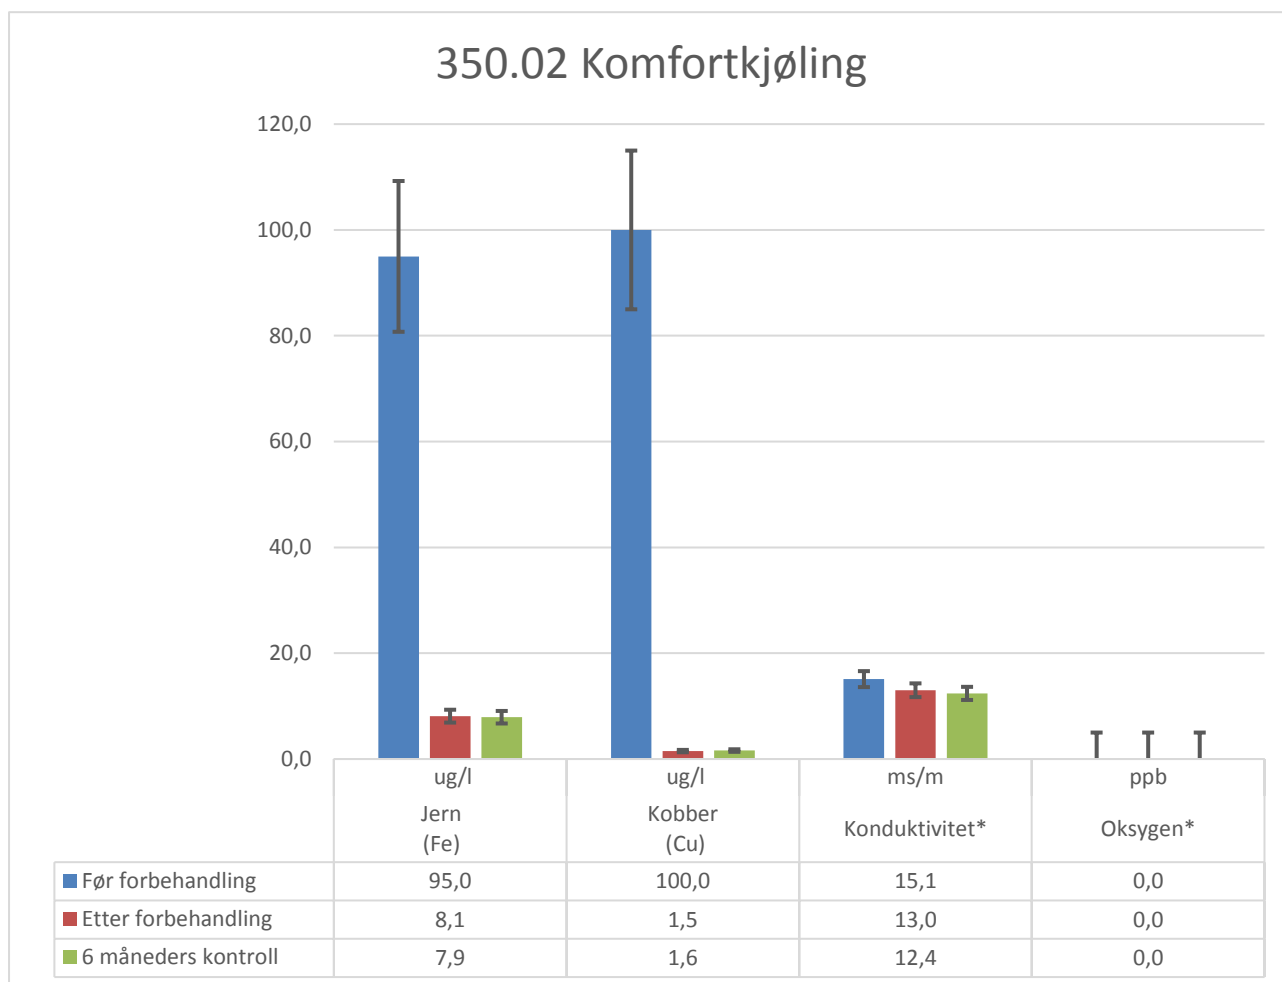
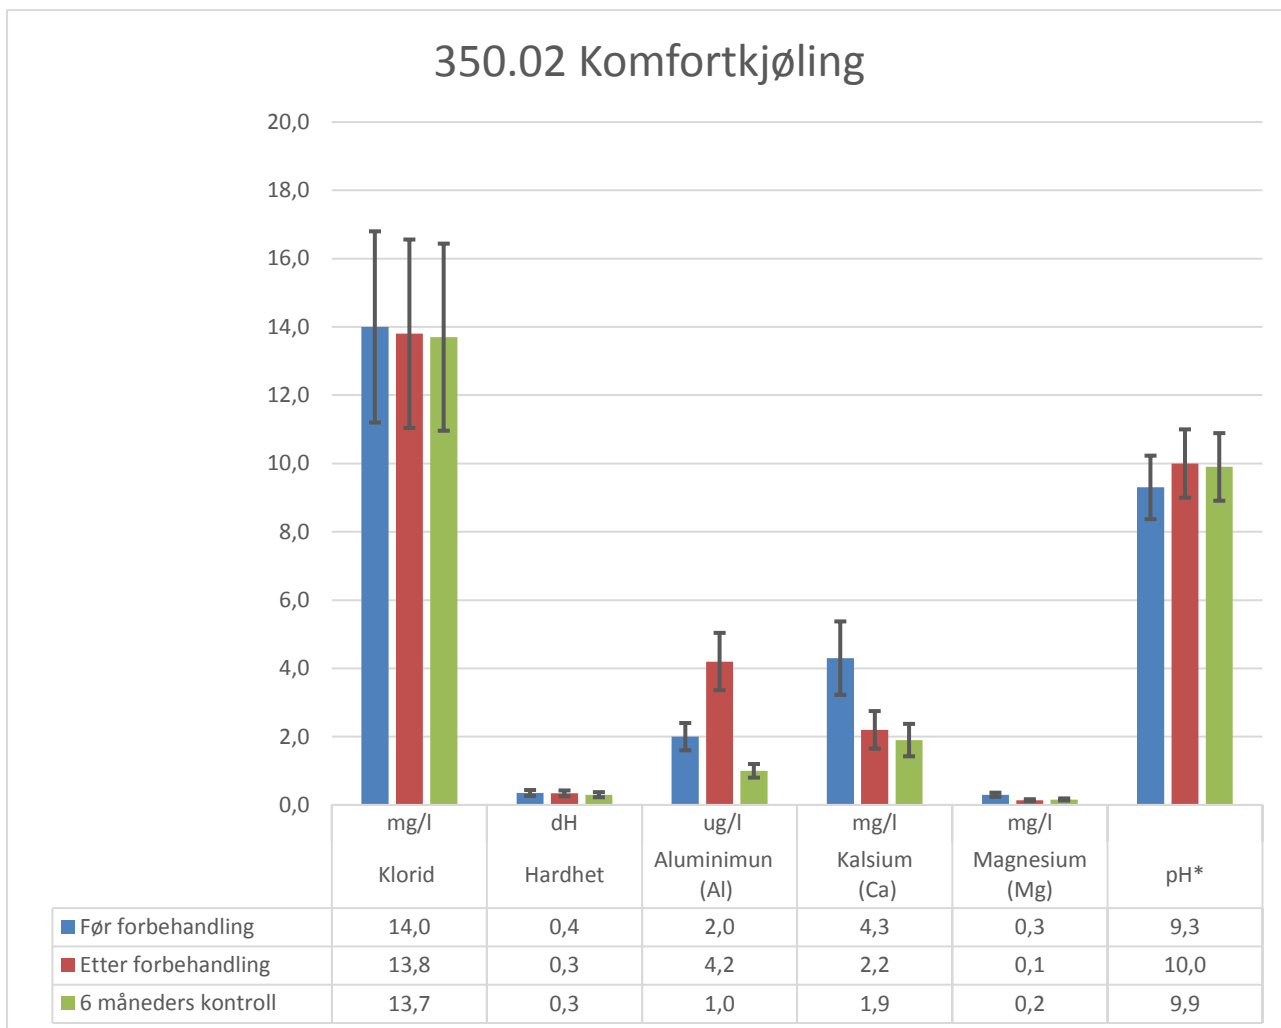
Figur 6 - Prøveresultater for 350.02 Komfortkjøling. (1/2)

For komfortkjølesystemet er nivåer for kobber og jern høyt før behandling. Nivå for jern er noe under grenseverdi (100ug/l), mens kobber ligger vesentlig over grenseverdi (20ug/l).

Etter forbehandling faller forekomsten av jern og kobber til vesentlig under grenseverdi. Nivåer for klorid, kalsium og magnesium synker noe. Aluminiumsnivå øker noe, men er fremdeles relativt lavt.

Prøver fra 6 måneders kontroll viser i hovedsak verdier i samme område som etter forbehandling, med unntak av aluminium som har falt til nivåer lavere enn før forbehandling.

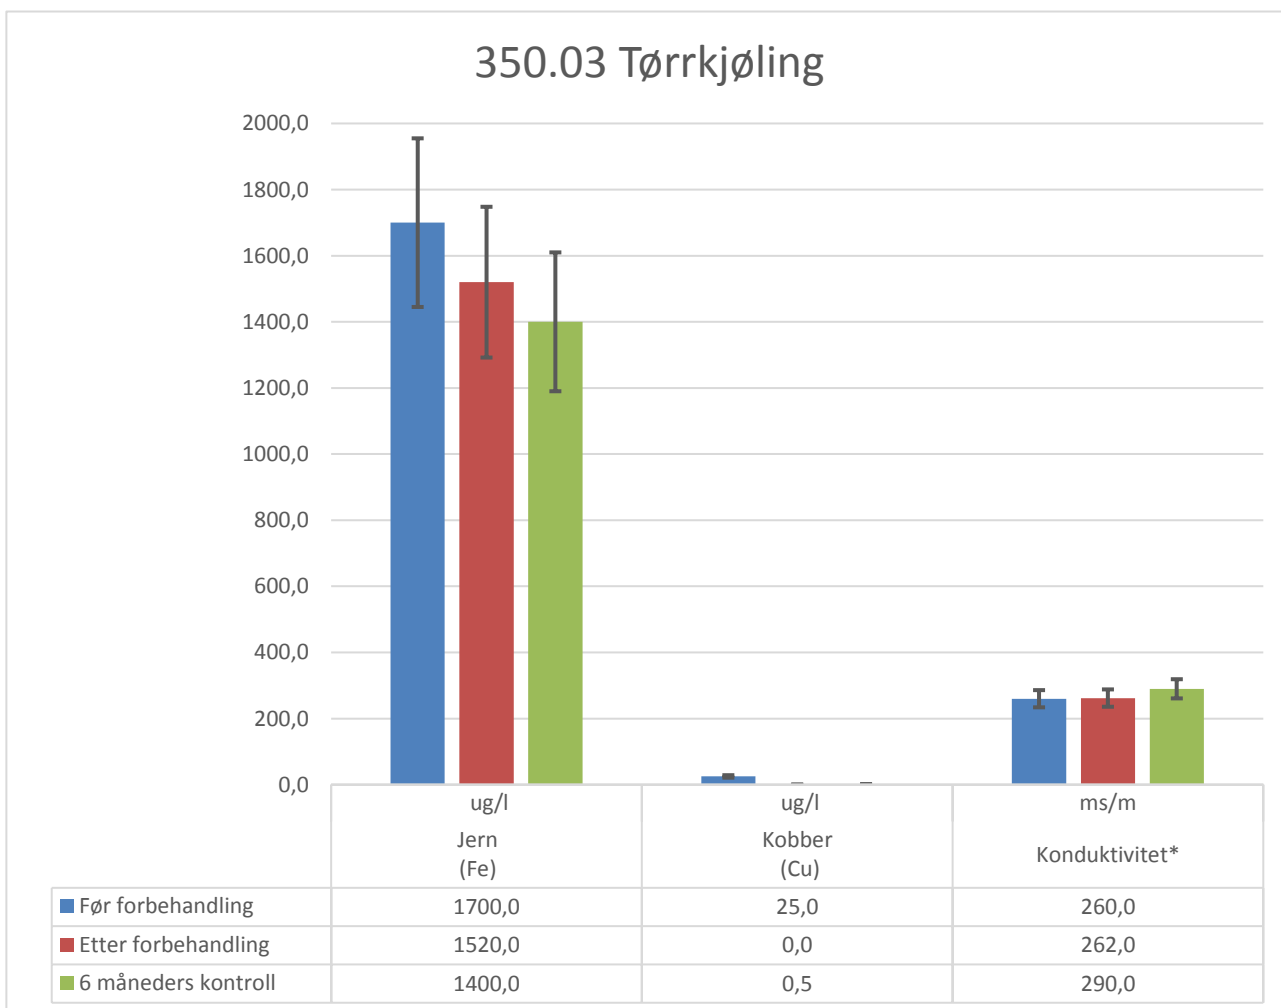
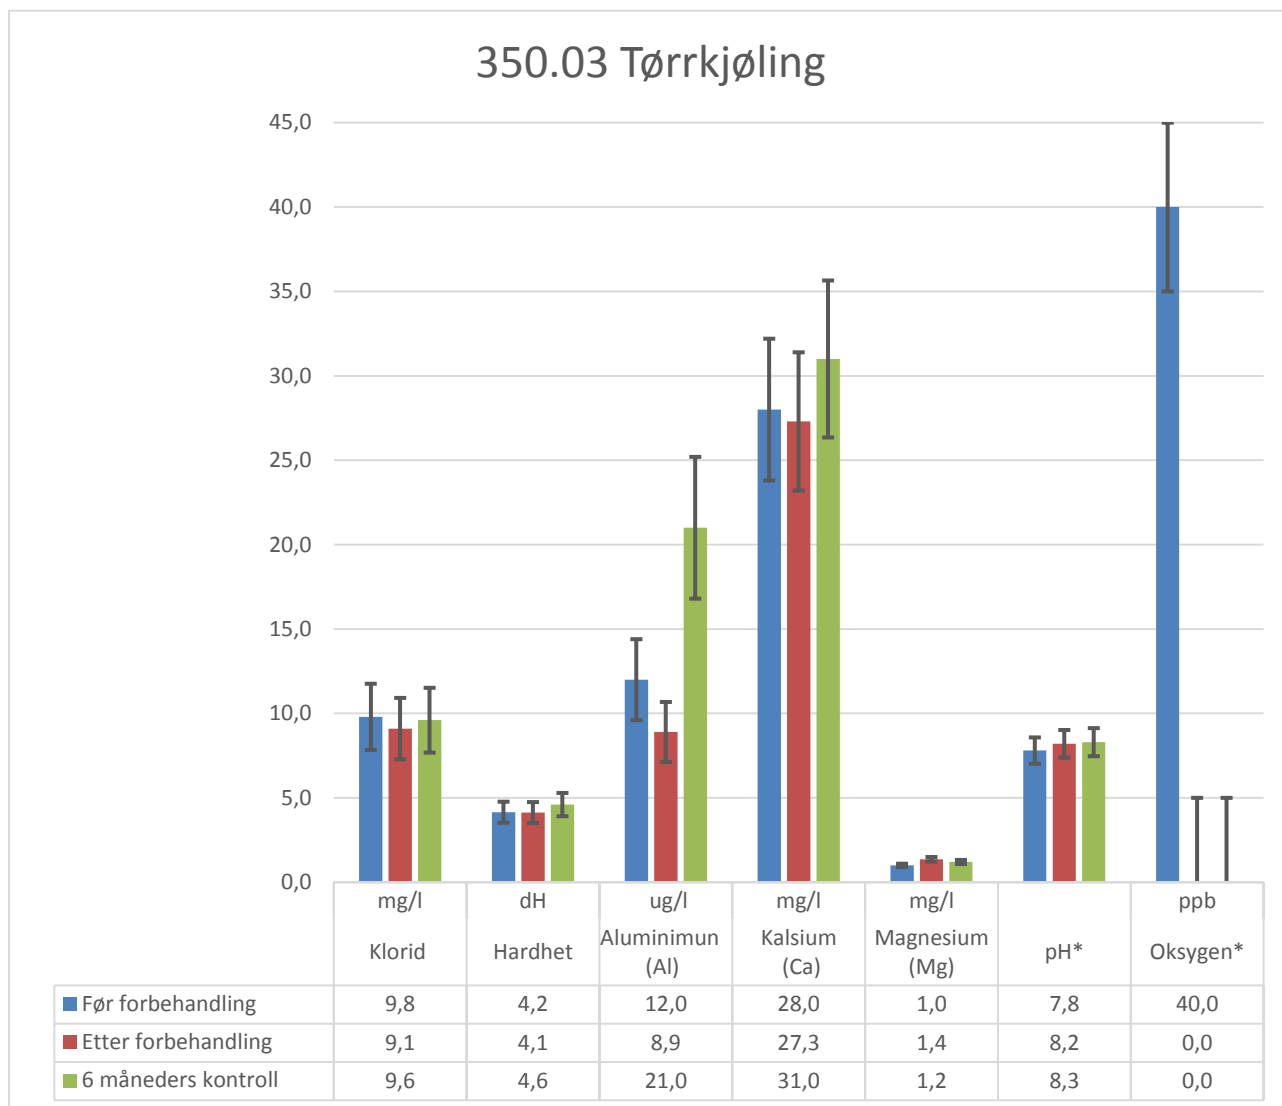
Figur 8 - Prøveresultater for 350.03 Tørrkjøling. (1/2)

Før behandling startet, viser prøven svært høye verdier for jern, mens de fleste andre verdier er innenfor hva man forventer fra en glykolkrets. Et vesentlig unntak er oksygennivå. Her viste måling >40ppb, altså høyere enn målespekter for målemetode, og verdi som indikerer oppløst oksygen på korrosivt nivå.

Etter forbehandling er kobber og oksygen eliminert fra systemet, mens jerninnholdet fortsatt er høyt. Det kan tyde på at forbehandlingstiden ikke har vært lang nok, og at glykolblandingen vanskeliggjør filtrering av jernpartikler. Verdiene for jerninnhold er på en nedadgående kurve, men de målte verdier er likevel skyhøyt over aksepterte grenseverdier. Oppløst oksygen er ikke lenger tilstede i systemet, i det minste ikke ved målepunkt.

Ved 6 måneders kontroll er jernverdier fortsatt høye, men lavere enn etter forbehandling. Oksygen er målt til 0ppb. Det kan indikere at oksygen ikke lenger er et problem og at korrosjonsprodukter fortsetter og filtreres ut vha. vannbehandlingsanlegg. Kalsiumverdi er også økt, noe som kan tyde på påfylling, men det er innenfor målesikkerheten og antas derfor å være en ikke-signifikant endring.

Tørrkjølanlegget har verdier for jern som er skyhøyt over grenseverdier, selv etter forbehandling og 6 måneder med vedlikeholdsenergi. Verdiene er nedadgående, men enda langt fra akseptable. Det kan spekuleres i om glykolblandingens egenskaper gjør delstrømsfiltrering vanskeligere og at forbehandlingsperiode burde vært lenger i dette tilfellet.

Glykolinnholdet i tørrkjølkretsen er ikke målt. En mulig forklaring på de høye forekomstene av korrosjonsprodukter kan være at glykolinnholdet, og da også inhibitor, er lavere enn forutsatt og at rør pga dette og oksygentilgang har vært mer utsatt for korrosjon. Det er også mulig benyttet glykol ikke har inneholdt inhibitor.
